**AVALIAÇÃO DAS INFORMAÇÕES
SOBRE A EXPOSIÇÃO DOS
TRABALHADORES DAS EMPRESAS
SHELL, CYANAMID E BASF A
COMPOSTOS QUÍMICOS –
PAULÍNIA/SP**

RELATÓRIO FINAL

Agosto/2005

**AMBIOS ENGENHARIA E PROCESSOS LTDA
Rua Califórnia, 792 – Brooklin – São Paulo/SP**

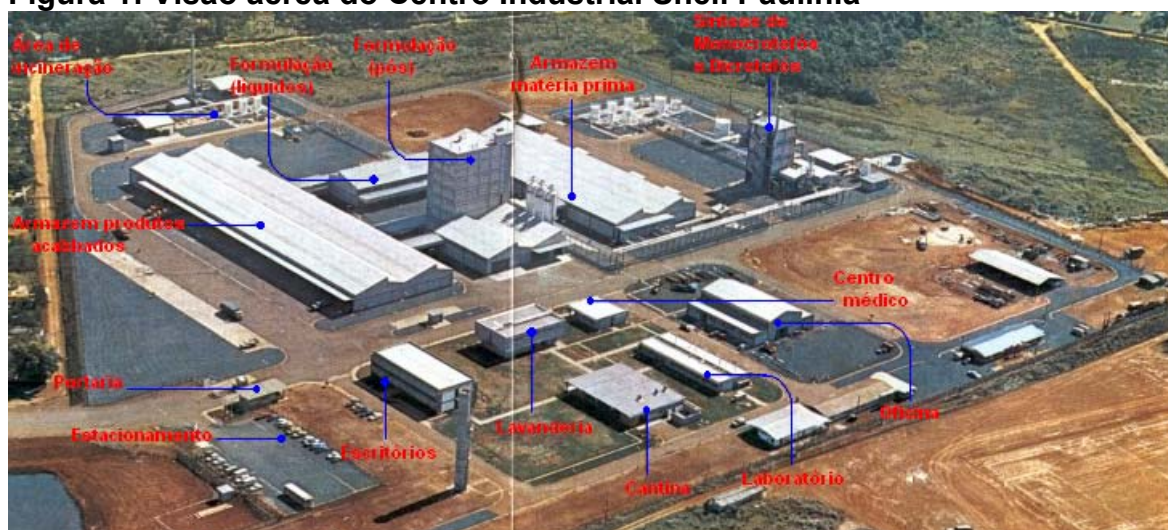
Figura 1: Visão aérea do Centro Industrial Shell Paulínia

Os limites da propriedade acompanham a configuração do rio Atibaia a norte, sul e oeste. O limite da propriedade a sudeste é uma linha reta. Às margens do rio existia uma área residencial (Condomínio Recanto dos Pássaros), composta por chácaras, que após as denúncias de contaminação da área da Shell foram desocupadas e as casas demolidas. O entorno abriga diversas outras indústrias, entre elas ICI, TAGMA, Rhone Poulenc, DuPont, DOW e a REPLAN.

Essas instalações consistem em 26 edificações que ocupam aproximadamente 14 hectares, sendo que o restante da área permanece sem desenvolvimento. Conforme se observa na Figura 1, os limites das instalações seguem o formato do rio Atibaia.

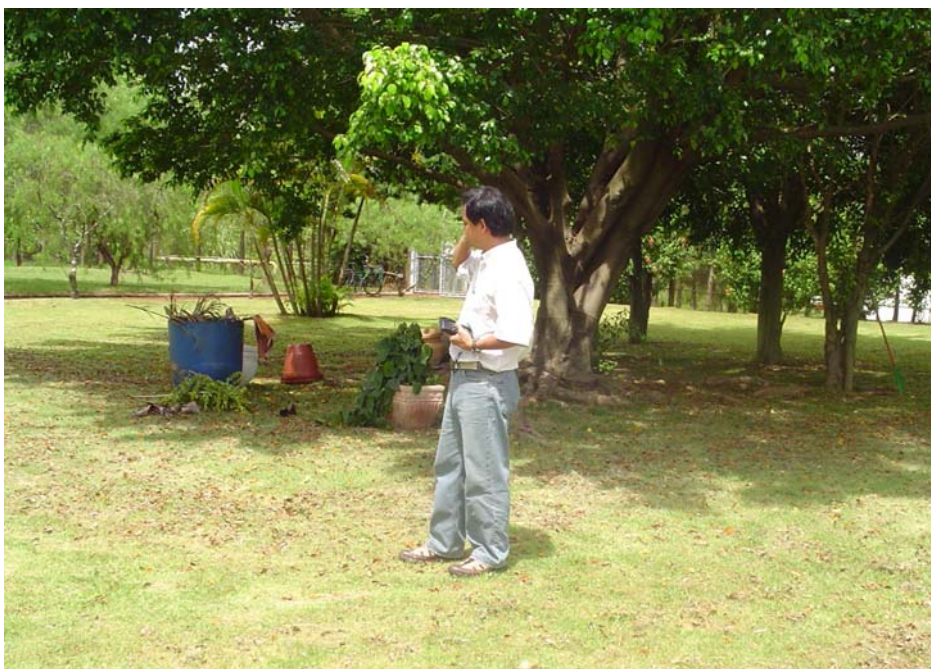
O Poço 1 é documentado em uma das plantas iniciais da Shell. Segundo esta planta, que consta dos documentos iniciais da Shell encaminhada para a CETESB, o Poço 1 localiza-se na área das atuais instalações da Basf, nas coordenadas UTM E 0280860 e N 7483071; altitude 561 m, à aproximadamente 50 metros de distância do reservatório de água, nas proximidades da Entrada Principal da empresa. A foto 1, abaixo registra o ponto (local onde o Geol. Vinicius Ishimine se encontra) onde seria a localização do Poço 1.

Foto 1: Localização provável da antiga instalação do Poço 1

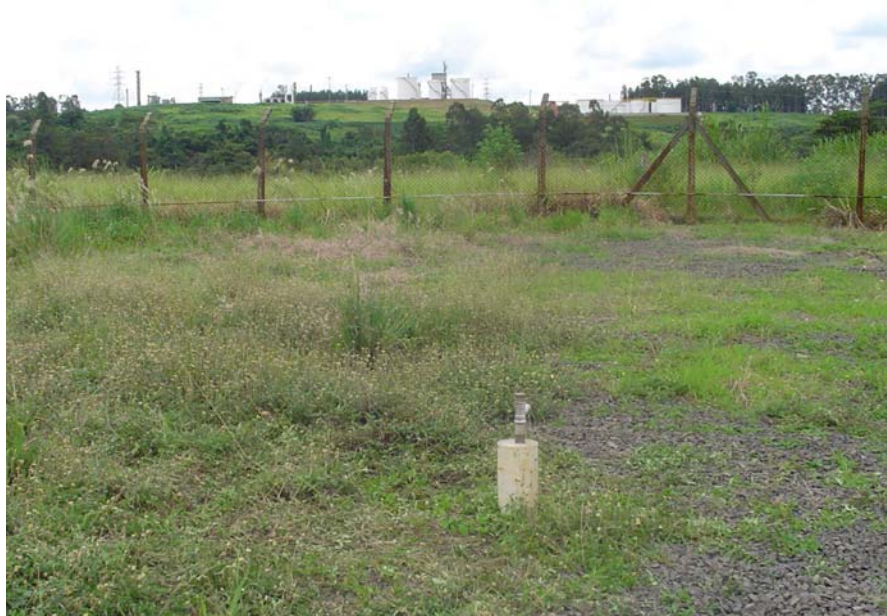
Segundo relatos dos ex-trabalhadores, a construção do Poço 2 ocorreu na mesma época do Poço 1. Localizado próximo aos limites das atuais instalações da empresa Kraton, coordenadas UTM E 0281164 e N 7483343, altitude 570 m; o Poço 2 pode ser visualizado na foto 2 abaixo, assinalando também, ao fundo, as instalações da Refinaria de Paulínia.

Foto 2: Localizado nos limites da empresa Kraton

Conforme se observa na foto 2, a construção do Poço 1 é rudimentar, com tubulação em PVC branco e que possivelmente, pela precariedade da construção, durante o período que esteve em operação (até final da década de 80, segundo os ex-trabalhadores) captava águas do aquífero freático. De acordo com o DAEE (cadastrado sob o n.º 249-0003 de 20 de fevereiro de 2004 a pedido da empresa SOCIETAL S/A), sob a denominação Poço Local 003, este poço foi selado em 2004. Durante a vistoria, observou-se que a tubulação de captação (PVC marrom

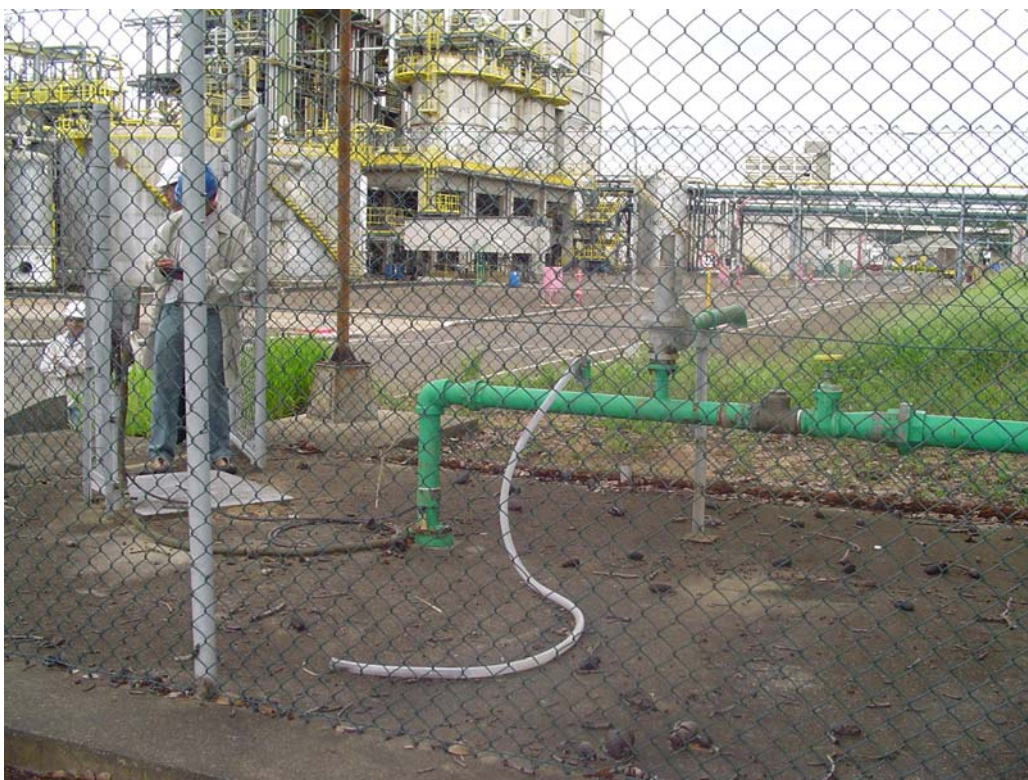
O Poço 3, segundo suas coordenadas UTM E 0281143 e N 7483224, altitude 571m; corresponde ao poço registrado no DAEE (Portaria nº 242 de 17 de fevereiro de 2004 a pedido da empresa SOCIETAL S/A) sob a denominação Poço Local 001, e está localizado nas instalações atuais da empresa Kraton. A permissão do DAEE permite a captação por 5 anos de até 20 m³/h em regime de 20 h/d e 30 d/m. A foto 3 apresenta o registro fotográfico do Poço 3.

Foto 3 : Instalações do Poço 3 na área da empresa Kraton

O Poço 3, construído em estrutura tubular de 6”, com tubulação de captação de 2”, apresenta as características de uma captação com as normas técnicas usuais. Segundo informações colhidas no local, as águas desta captação, juntamente com as águas da captação Poço 4, são atualmente usadas para os diversos fins (processos e consumo humano). A foto 3 assinala a

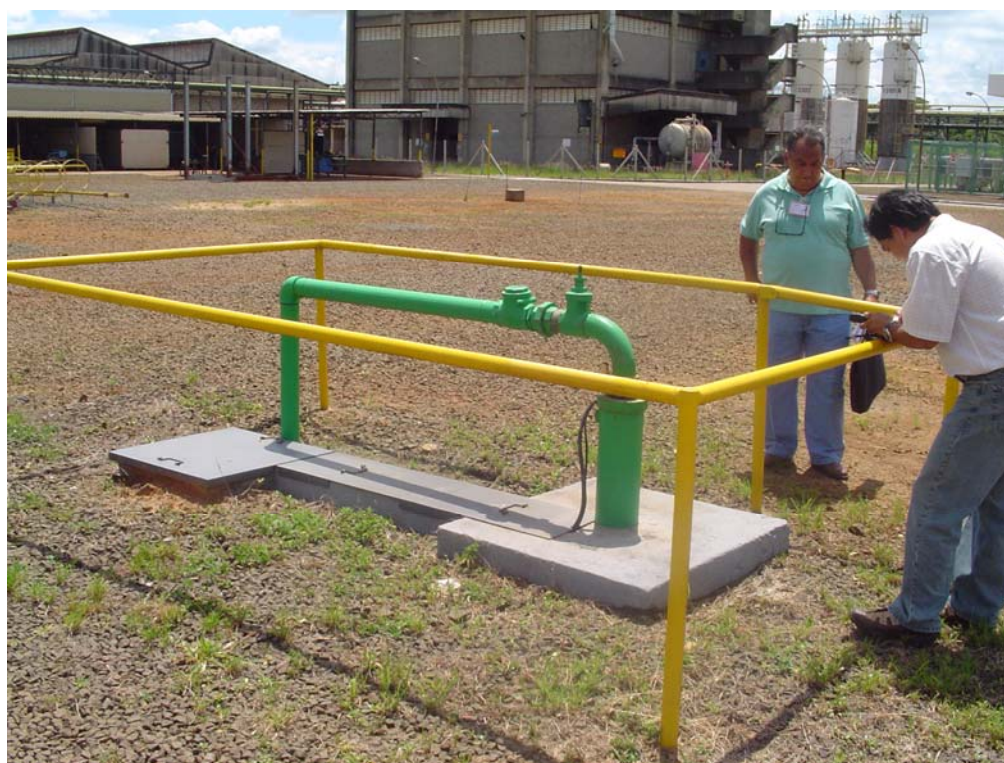
O Poço 4, segundo suas coordenadas UTM (E 0280903 e N 7483323), situado nas instalações da BASF, corresponde ao poço registrado no DAEE sob a denominação Poço 002, está instalado nas instalações próximo à ETA (Estação de Tratamento de Água). A permissão do DAEE permite a captação por 5 anos de até 19,5 m³/h em regime de 20 h/d e 30 d/m. A foto 4 apresenta o registro fotográfico do Poço 4.

Foto 4: Registro fotográfico do Poço 4

Conforme se observa na foto 4, o poço 2 apresenta características de construção conforme às normas técnicas não apresentando, no entanto, manômetro para controle de pressão nem um ponto de amostragem para a água bruta.
